**ÖRÖKSÉGVÉDELMI HATÁSTANULMÁNY 2017**  
**építészeti értékek**

**SZIGETVÁR VÁROS**  
**ÖRÖKSÉGVÉDELMI HATÁSTANULMÁNYA**

**2017. JÚNIUS**

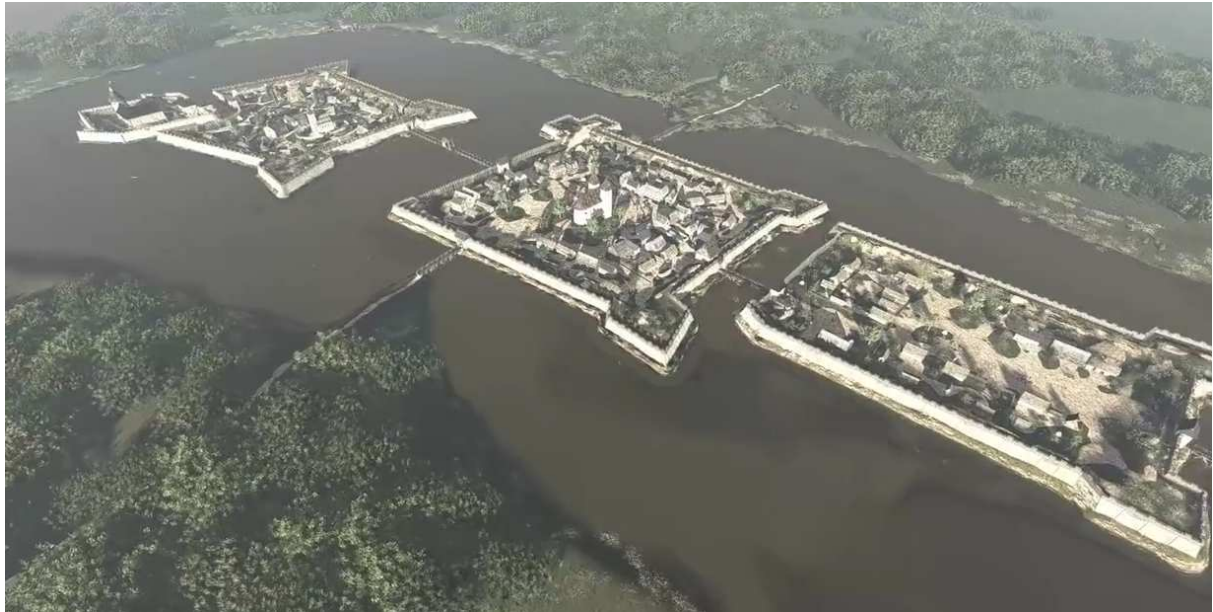
*forrás:YouTube.com - Látványrajz*

A vár a XVI. század elején nagyszabású átépítésen ment keresztül. A kis középkori lovagvár falait ledöntötték és a korszerű haditechnika követelményei szerint alakították át. Területét négyszeresre bővítették. Ettől kezdve ennek a várrésznek a neve "belső vár" volt. Ehhez csatlakozott egy "középső vár" mely V alakban közre fogta a Belső várat. Ezt a két várrészt vizesárok választotta el a hozzájuk csatlakozó, nagyméretű "külső vártól". A várost és a várat is bástyákkal tették biztonságosabbá.

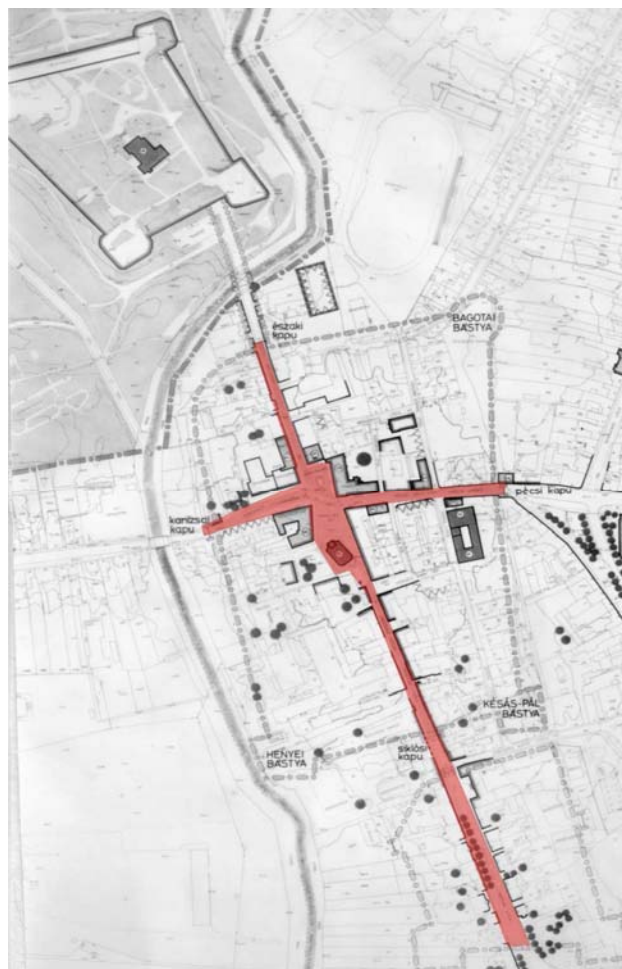
Előtte a régi várakoknak megfelelő sávon túl feküdt az Óváros, melyet egy négyszög alakú fal vett körül. Ennek a falnak a vonulatát nyugati oldalon az Almás-patak folyása jelzi, délről a Szecsődi Máté utca vonala, keletről a Zárda utcával valaha párhuzamosan futó várakok, valamint a jelenlegi Tinódi Sebestyén utca vonala határolja. A képzeletbeli falakon a négy égtáj felé nyíló kapuk is megjelölhetők. Az Óvárost egy kelet nyugati valamint egy észak déli tengellyel osztották meg, és ezek találkozásában volt a város közepe, piactere. A mai keresztengelyek, a Rákóczi út, Vár utca (dél-északi), valamint a Széchenyi-, József Atilla utca (kelet-nyugati) és ezek metszéspontja a mai Zrínyi tér, melynek eredeti térfalai védendő építészeti elemek.

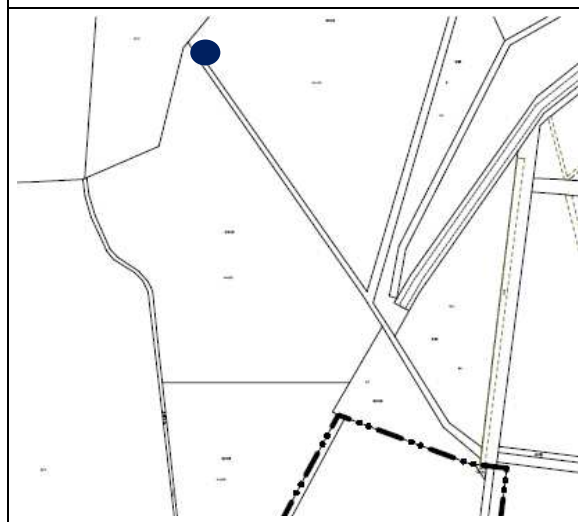
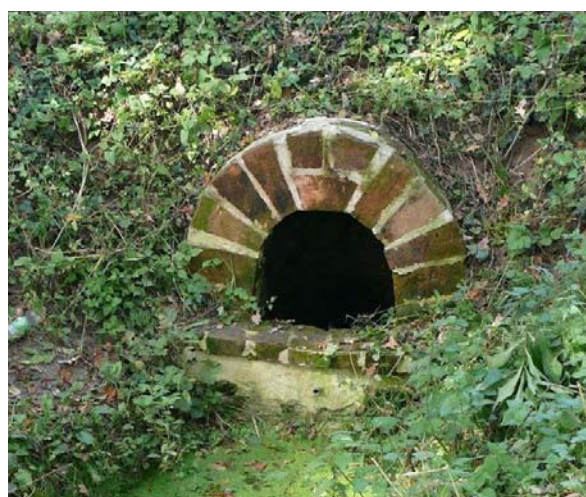
| Sorszám | Törzsszám | megnevezése | cím | hrs. | környezet |
|---|---|---|---|---|---|
| 1 | 462 | Basa-kút | - | 031/2 | 030/17, 030/18, 030/19, 031/1, 031/3, 033 |

A 17. században már ismert, téglából épített boltíves kútházzal ellátott merítő forrás. Basa- illetve és Török-kútnak is nevezik.

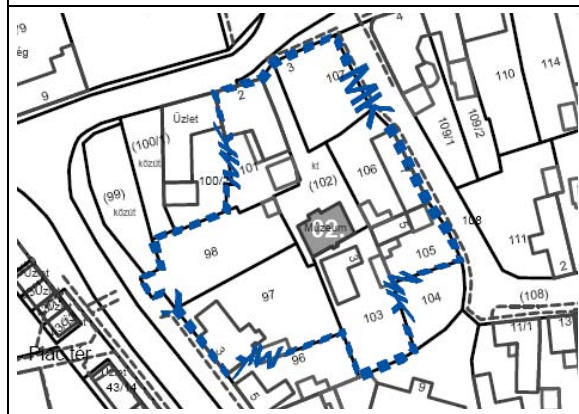
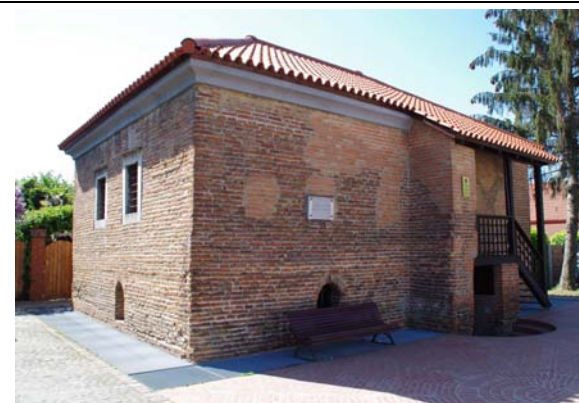
| Sorszám | Törzsszám | megnevezése | cím | hrs. | környezet |
|---|---|---|---|---|---|
| 2 | 463 | Rituális mecset | Bástya u. 3. | 102 | 101, 149/1, 163/3, 178, 182, 97, 103, 106, 107, 98, 51/2 |

A 16. században épült Török Ház, vagy más néven Karavánszeráj (Korán-iskola) a hódoltság egyetlen épen maradt lakóháza Magyarországon. A téglalap alapú, jellegzetes török, téglából épült kétszintes épületet feltehetően iskolának használták. Jelenleg Múzeum.

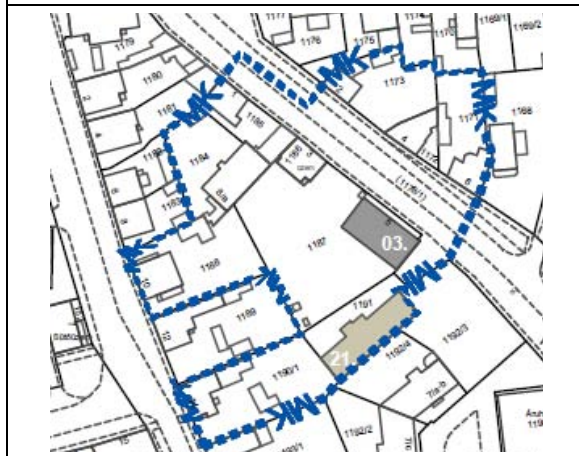
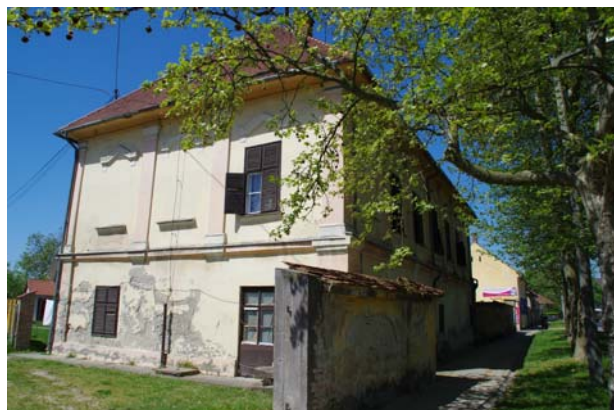
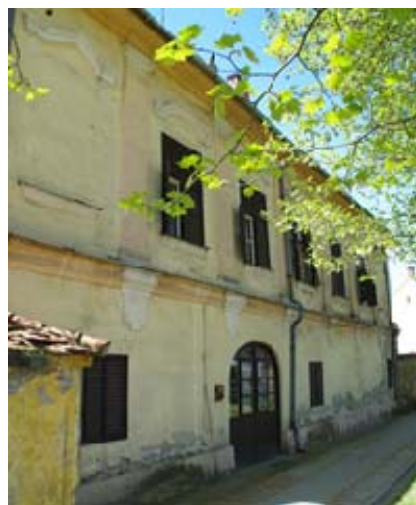
| Sorszám | Törzsszám | megnevezése | cím | hrsz. | környezet |
|---|---|---|---|---|---|
| <b>3</b> | 464 | Ház | Dózsa Gy u. 5. | 1187 | 1171, 1172, 1173, 1178, 1184, 1185, 1186, 1188, 1190/1, 1191 |

XVIII. századi egykori tulajdonosa után Szily-háznak nevezett egyemeletes, barokk stílusú épület. A kúria az 1710-es évek óta áll jelenlegi helyén, mai képét azonban csak később, a 18. század második felében elvégzett átalakítás során nyerte el. A téglalap alaprajzú, meredek tetőzetű épület homlokzata széles kiülésű osztópárkánnyal, dór fejezetű pillérekkel, a ritmusosan ismétlődő ablaknyílásokat koronázó váltakozó köríves és hegyes kialakítású szemöldökpárkánnyal tagolt.

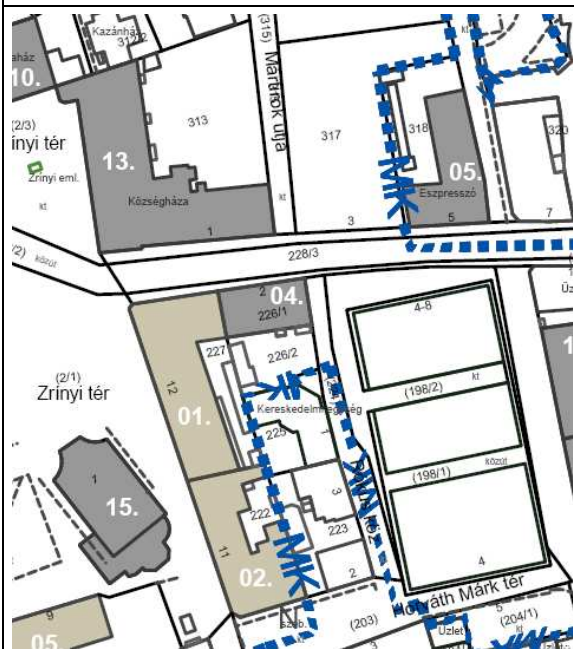
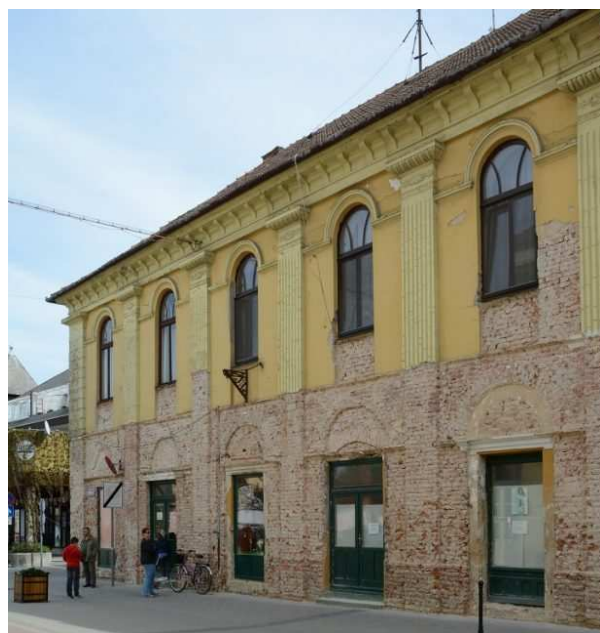
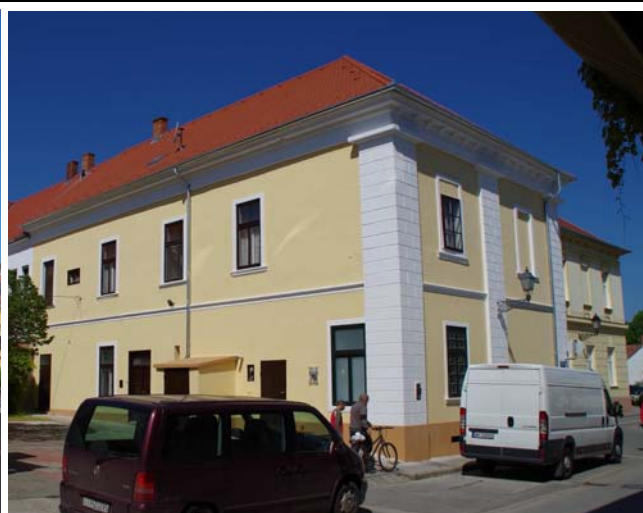
19. sz. első felében épült klasszicista stílusú, szépen felújított, eredeti részletképzésű üzlet és lakóház.

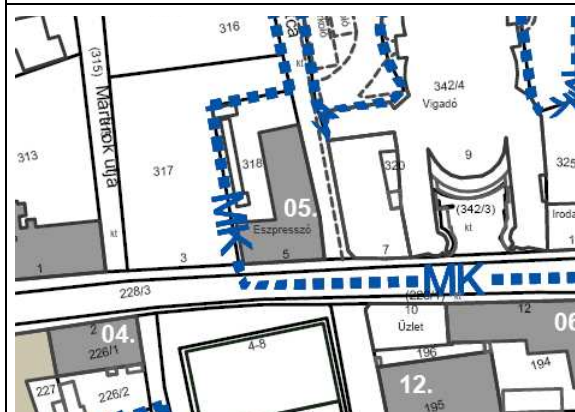
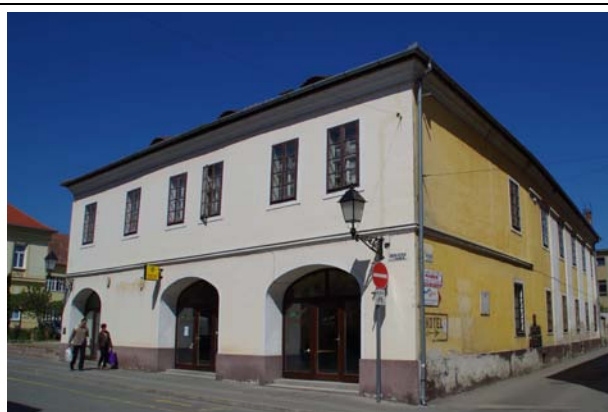
| Sorszám | Törzsszám | megnevezése | cím | hrsz. | környezet |
|---|---|---|---|---|---|
| 5 | 466 | ház | József A. u. 5. | 318 | 198/1, 198/2, 228/1, 228/3, 228/4, 317, 319, 342/5, 320, 342/4 |

1850 körül épült eredeti részletképzésű, szerényen díszített barokk, kora klasszicista, sokáig zsidóházként ismert kétszintes üzlet és lakóépület.

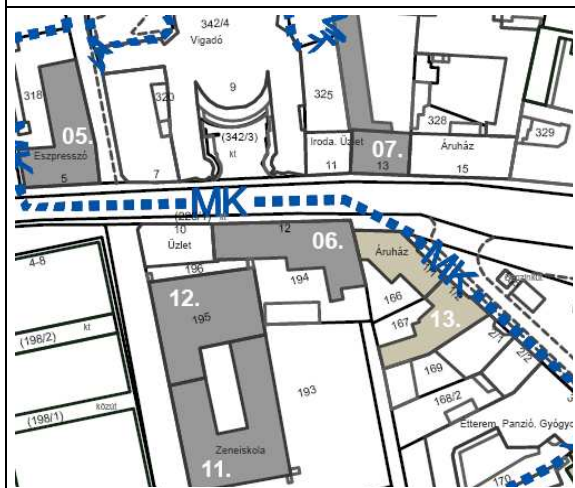
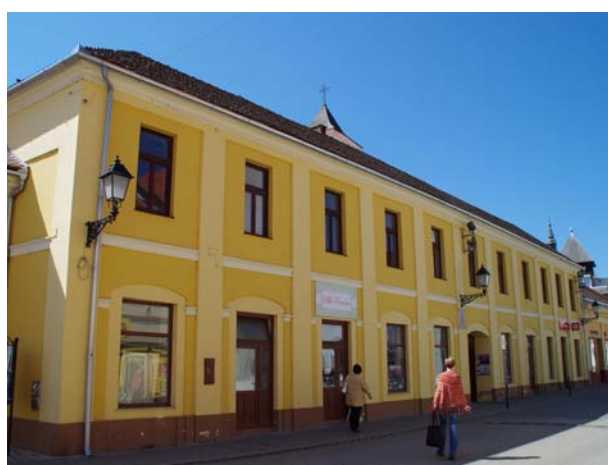
1810 körül épült kora klasszicista, szimmetrikus nyílaskiosztású, lizéna díszes szépen felújított iroda és lakóépület.

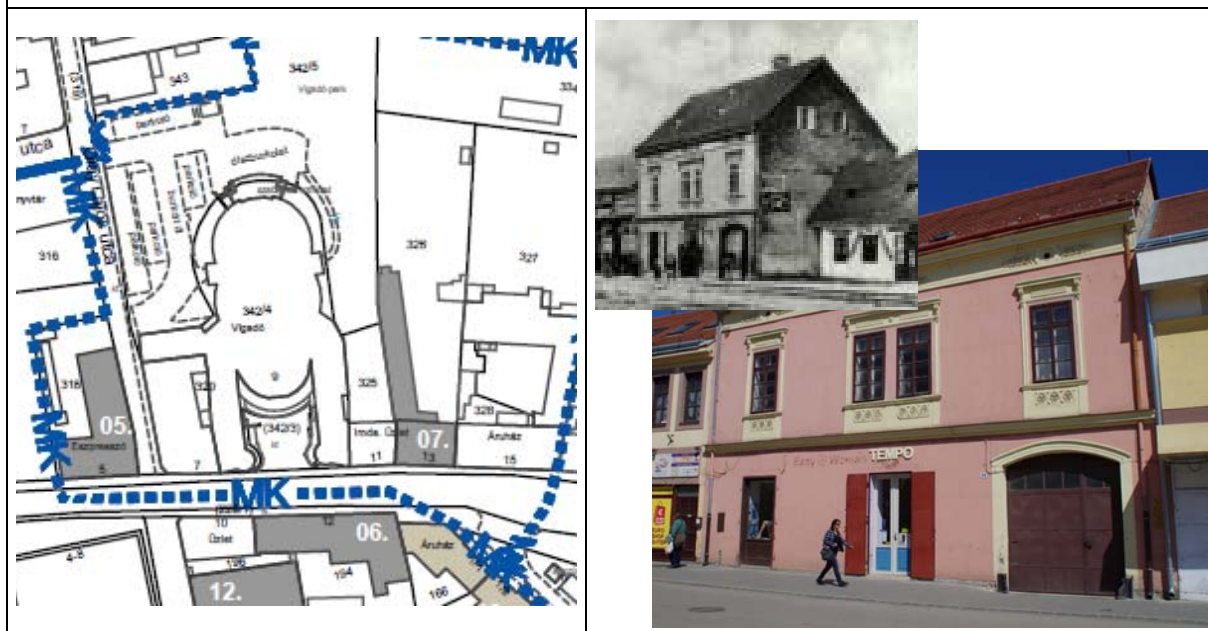
19. sz. második felében épült romantikus stílus elemeket, vakolatdíszeket (rosetta) felvonultató eredeti részleteképzésű lakó és üzletház.

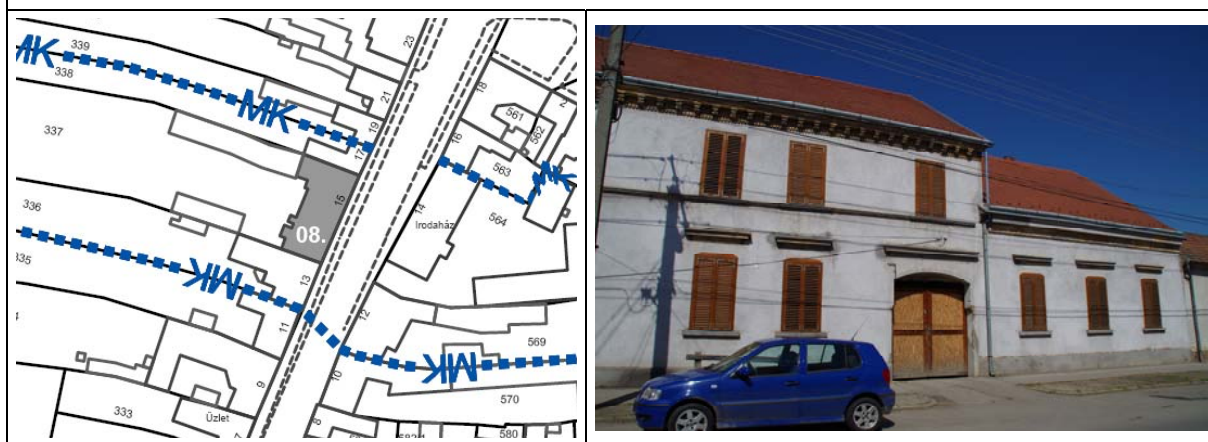
A két épület, egy 18. század végi késő barokk emeletes, és egy a 19. század elején mellé épült, klasszicista, földszintes lakóház tulajdonegyesítését követően, 1860 körül nyerte el ma is látható egységes, alsó szintjén konzolos-palmettadíszes szemöldökpárkányokkal és stukkódíszítéssel ellátott, romantikus hangulatú homlokzatát. Az úgynevezett Riszt-ház hosszan elnyúló udvari szárnya még őrzi az egykori építészeti részleteket.

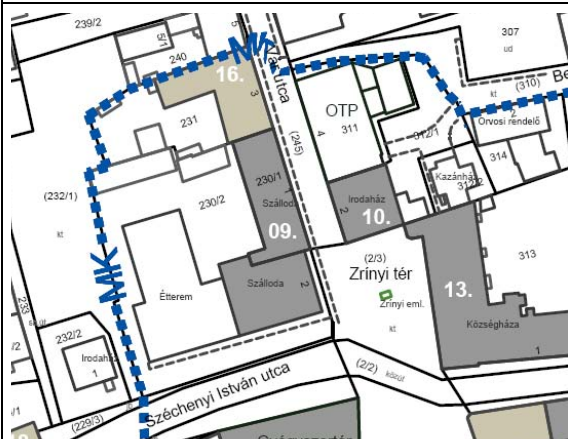
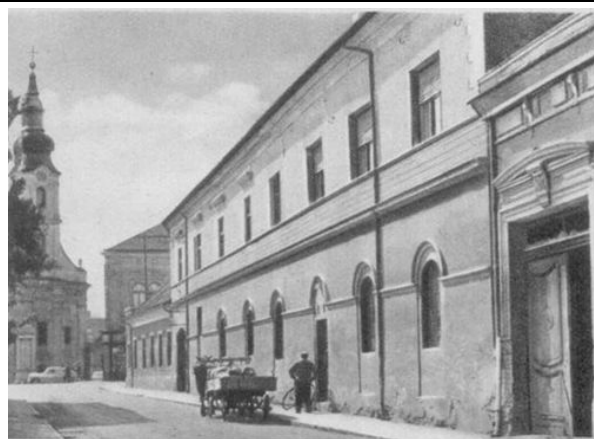
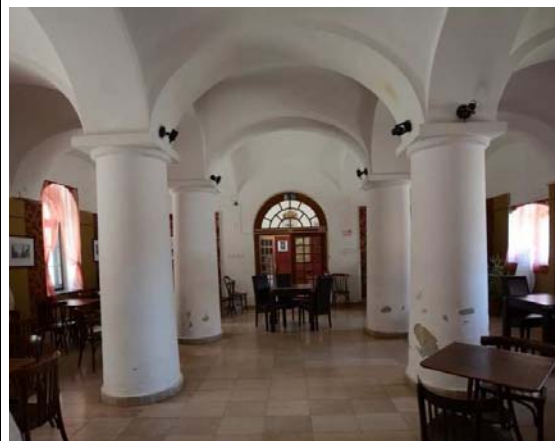
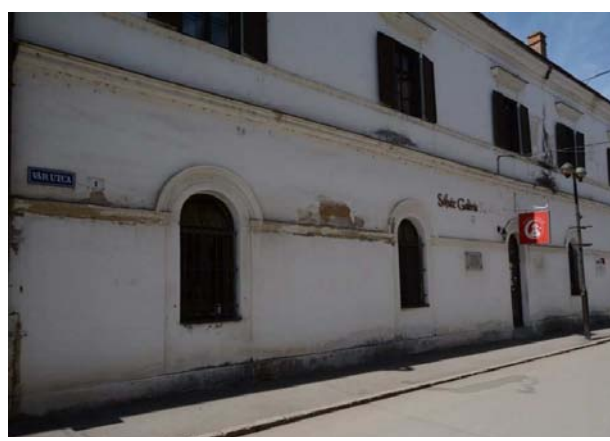
| Sorszám | Törzsszám | megnevezése | cím | hrsz. | környezet |
|---|---|---|---|---|---|
| 9 | 470 | v. szálloda | Vár u. 1. | 230/1 | 2/1, 2/2, 2/3, 227, 228/1, 228/3, 228/4, 229/1, 229/2, 231, 232/1, 245, 229/3, 10/7, 6/1, 7, 311, 312/1 |

Eredetileg sóraktár céljára, 1790 körül késő barokk stílusban épült Sóház (más néven Fehér ház) a város legrégebbi múltra visszatekintő épületeinek egyike. Az 1830-as években klasszicista, a század második felében pedig historizáló ízlés szerint átalakított házat később postakocsi-állomásnak használták ma kávézó és galéria. Az új szálloda építésénél az épület egy traktusát elbontották.

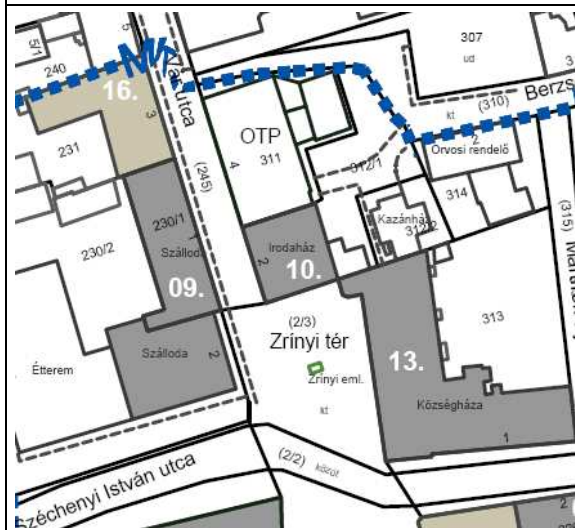
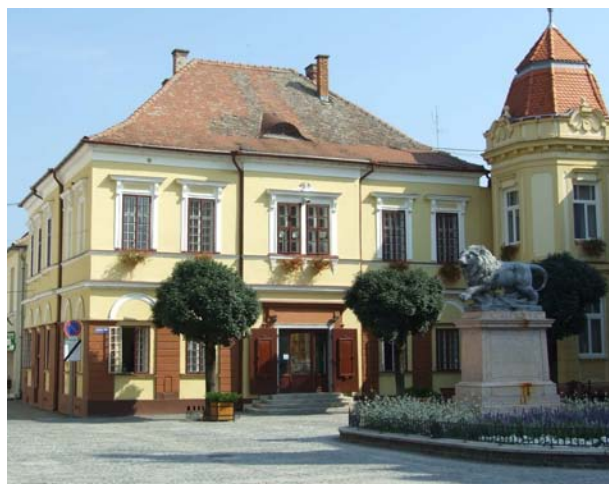
A 19. században épült négyzet alaprajzú, középrizalittal tagolt, az emeleti ablakok fölött konzolos szemöldökpárkányokkal díszített, késő klasszicista stílusú egykori Salamon féle patikaház. Nevét a híres gyógyszerész dinasztjáról, a Salamon családról kapta.

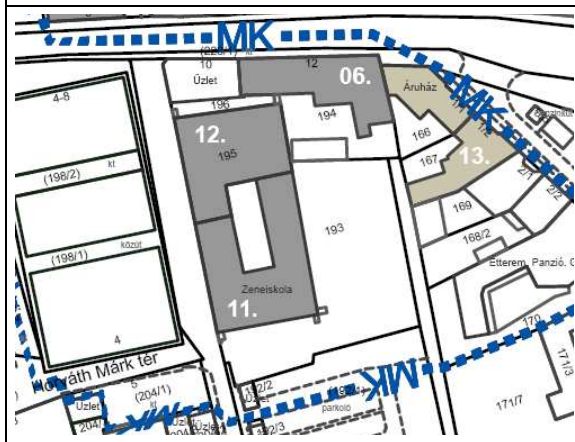
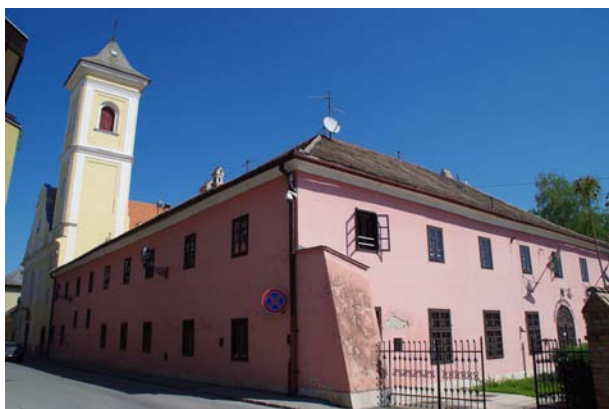
| Sorszám | Törzsszám | megnevezése | cím | hrsz. | környezet |
|---|---|---|---|---|---|
| <b>11</b> | 472 | v. Ferences rendház | Zárda u. 2. | 193 | 166, 168/2, 169, 170, 185, 192/1, 192/2, 194, 195, 197, 198/1, 198/2, 203, 204/1, 167 |

A rendház templomhoz csatlakozó zömök, homlokzatdíszítés nélküli barokk épülettömb. 1740-ben épült Eredeti formájában kétemeletes épület stabilitásának megőrzése érdekében 1830-ban a felső szintet eltávolították. A földszinti árkádos kialakítású épületszárnyak négyszögletes zárt udvart fognak közre. A szerzetesrendek 1950. évi feloszlatását követően előbb szociális bérházakat alakítottak ki benne, később úttörőházként használták majd az 1980-as években elvégzett felújítás után a zeneiskola – ma Weiner Leó Alapfokú Művészeti Iskola – kapott helyet a falai között.

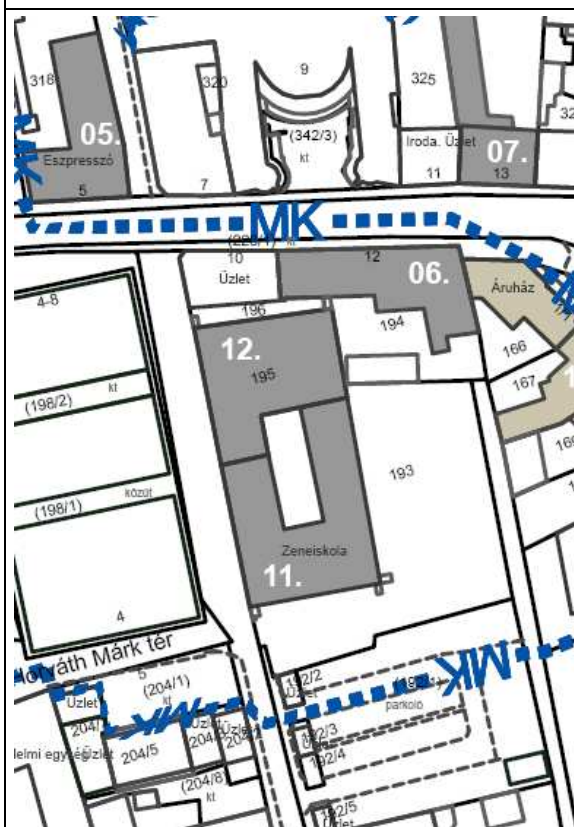
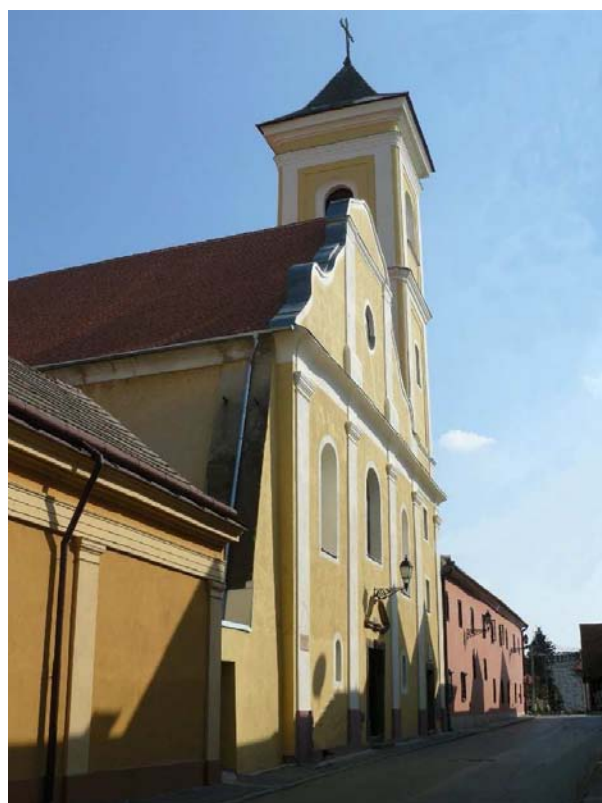
A gúlisasakos tornyú, a barokkra jellemző volutás oromzatú egyhajós, négy boltszakaszos templom épület. Előcsarnokában szenteltvíztartó céljára átalakított török kori mosdómedencék, 1760-as évek végéről származó, gazdagon díszített, hármás osztatú főoltár és a sekrestyében található oszmán díszítőművészet formajegyeit viselő rózsafa-intarziás, arabeszkhálós miseruhaszekrény (Jáni Lukács) látható.

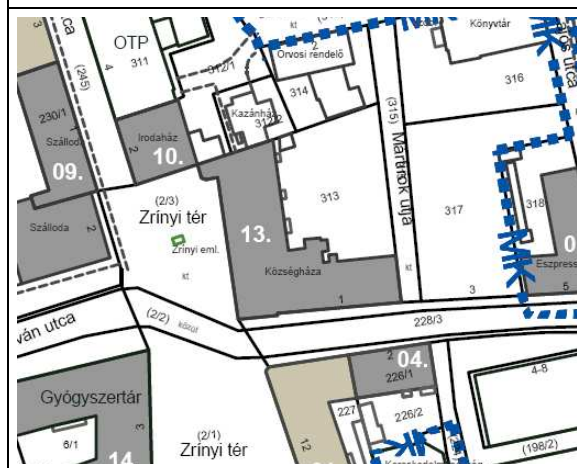
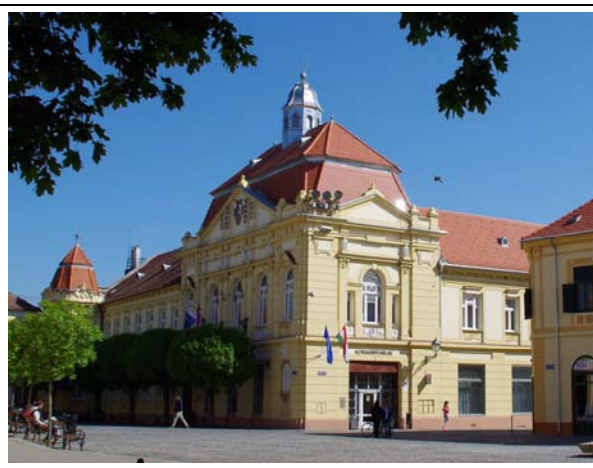
| Sorszám | Törzsszám | megnevezése | cím | hrsz. | környezet |
|---|---|---|---|---|---|
| <b>13</b> | 474 | Városháza | József A. u. 1. | 313 | 312/1, 312/2, 315, 316, 317, 2/3, 230/2, 245, 2/1, 226/1, 227, 228/1, 228/3, 228/4, 229/1, 229/2, 6/1, 1, 229/3 |

1910-ben épült egyemeletes városháza épület. A kései eklektizmus szellemében emelt építmény négyzetes központi saroktömbjéhez egy-egy hosszanti oldalszárny csatlakozik. A főhomlokzat fölötti háromszögletű orommezőben címerrel.

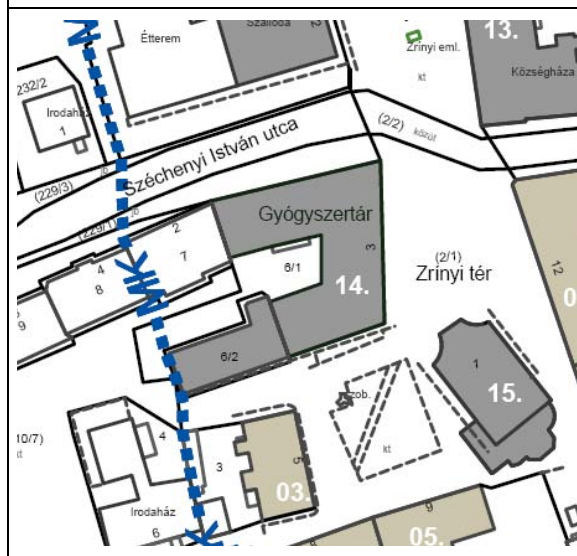
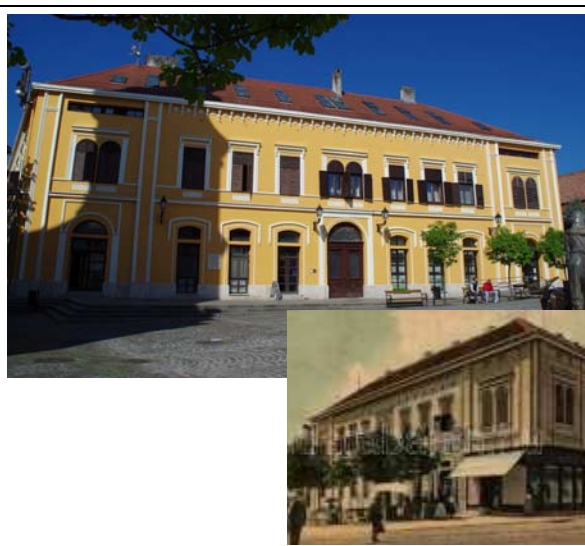
Czindery családról elnevezett, korábban a Szigetvári Takarékpénztárnak, később a földszintjén üzleteknek, hivataloknak, emeletén pedig lakásoknak helyet biztosító romantikus stílusú épület. Az 1870 körül emelt építmény homlokzatának hangsúlyos díszítőelemei a sarokrizalitokat közrefogó tagozott lizénapárok, a tetőpárkány alatti konzolsor, az emeleti ablakok egyenes záródású szemöldökpárkányai, valamint a földszinti szegmensívek.

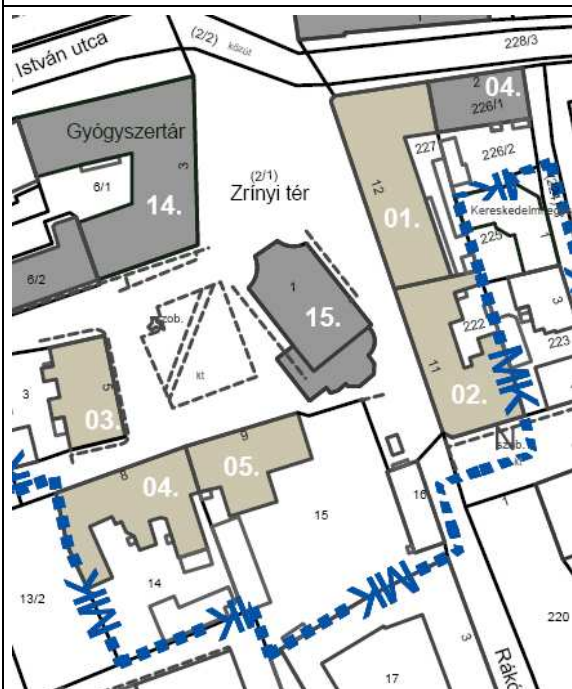
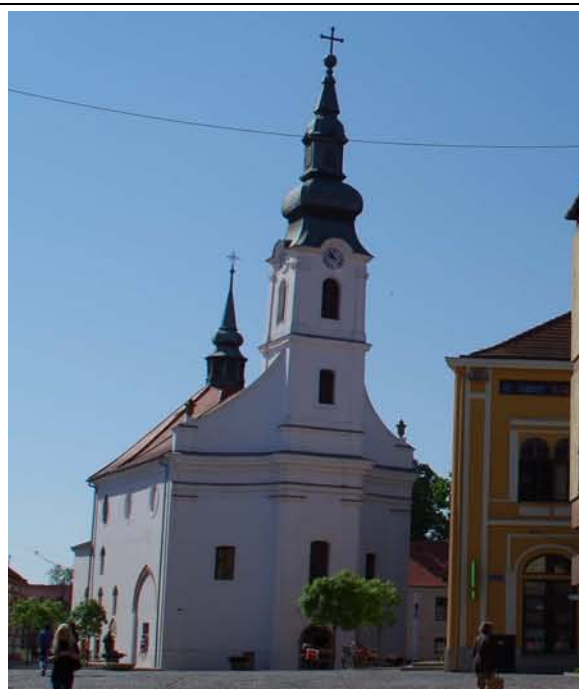
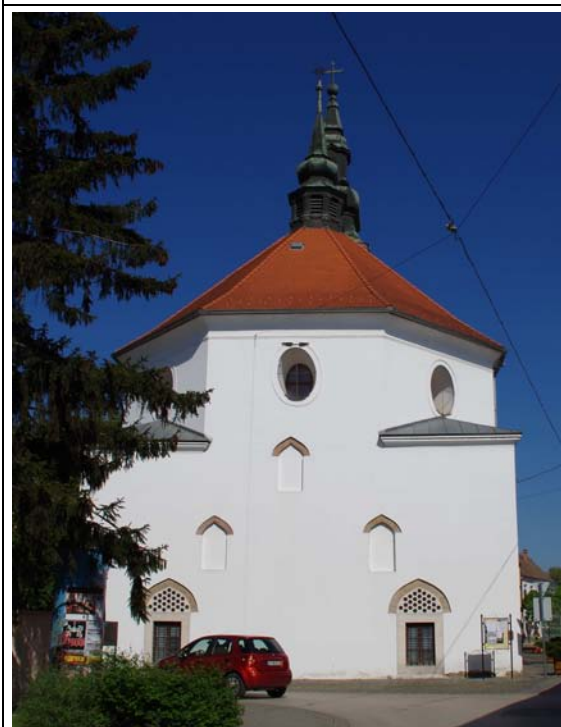
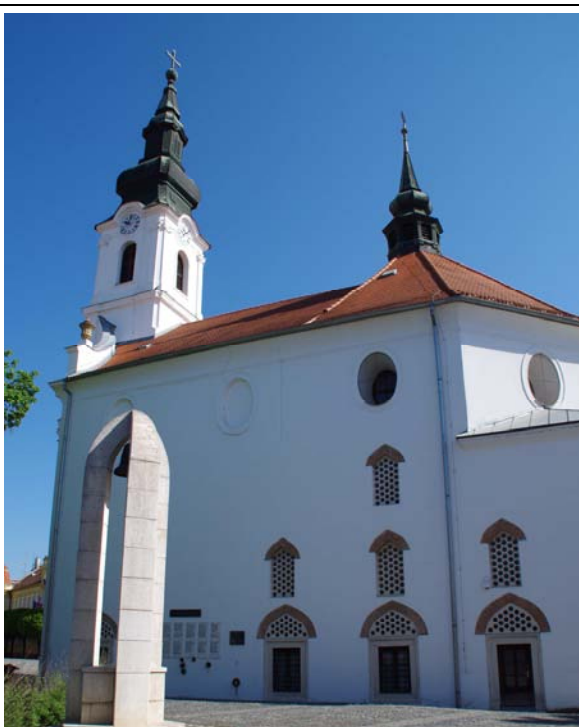
Ali pasa 1589-ben tölgyfacölöpökre épült dzsámijából, római katolikus plébániatemplommá átalakítva 1788-ban. Ali pasa sírkápolnáját és az imafülkét elbontották, karzatot, előcsarnokot, szentélyt építettek hozzá, de számárhátíves ablakai és ajtaja mai napig láthatóak. A templomot 1788-ban a Szent Rókus tiszteletére szentelték fel. Kupolájában Szulejmán és Zrínyi Miklós halálát ábrázoló freskó Dorfmeister István falfestménye. (barokk, 1789) Berendezés: szenteltvíztartók, török kori; főoltár, szószék, copf; főoltárkép, Dorfmeister. A templomot 1911-ben Schulek Frigyes és 1973-ban Bozó Pál tervei alapján építették újra.

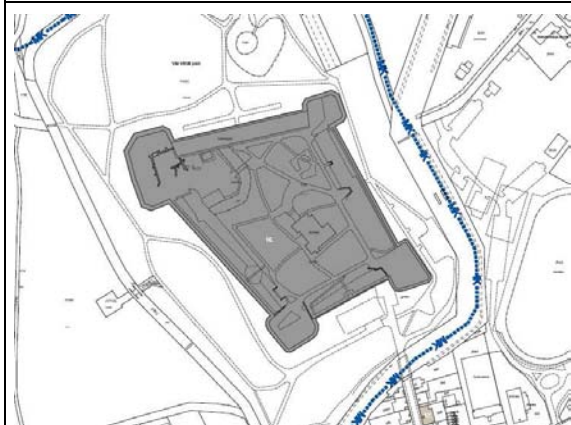
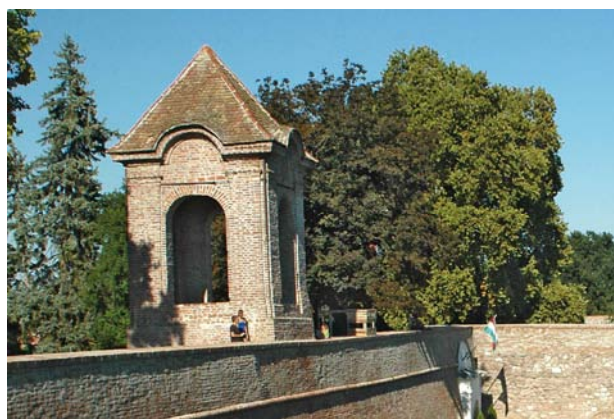
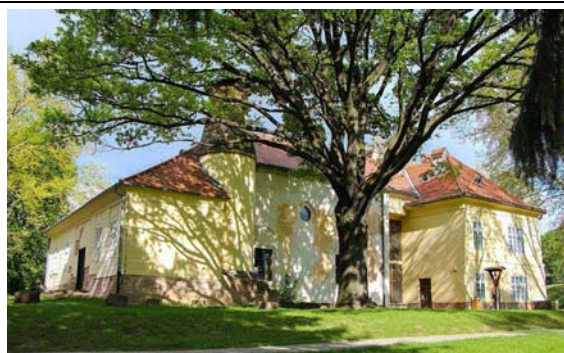
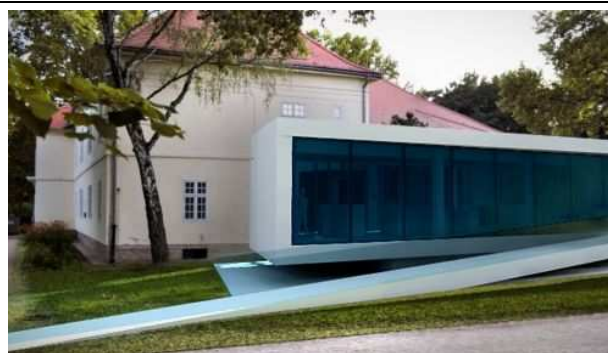
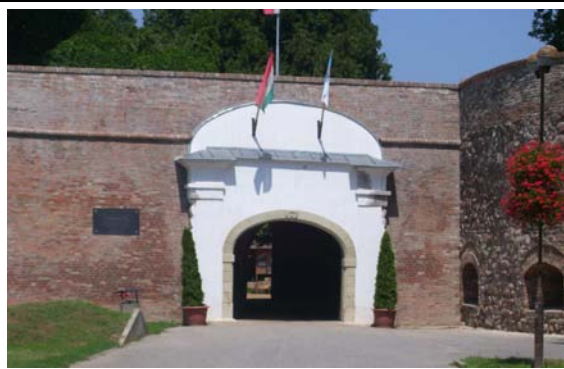
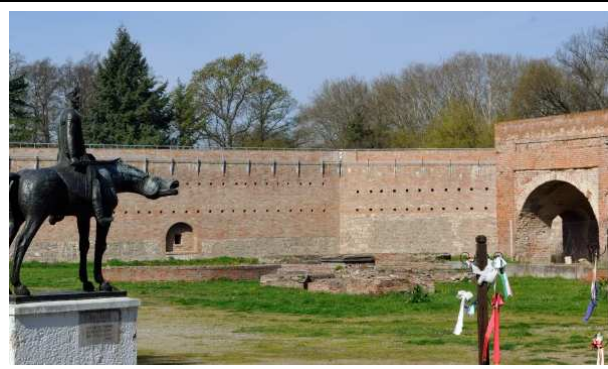
A négy olasz bástyaszerű és a mintegy 6 méter magas és 3 méter széles várfalak szabálytalan négyszög alakú területet zárnak körül. Az északi oldalon kazamaták húzódnak. A déli várfal közepén nyitott, íves párkányzatú pavilon emelkedik. A bástyákat a törökök építették a vár elfoglalása után. A kőkeretes barokk városkaputól tompaszögben megtörő hosszú boltozott kapualj vezet a várba.

A várudvar közepén találjuk az 1566. évi ostrom alatt elhunyt Szulejmán szultán dzsámiját. Az 1930-as évek elején Andrassy gróf a dzsámival közös tető alá hozta a nyári kastélyát, ma Zrínyi Miklós Múzeum.

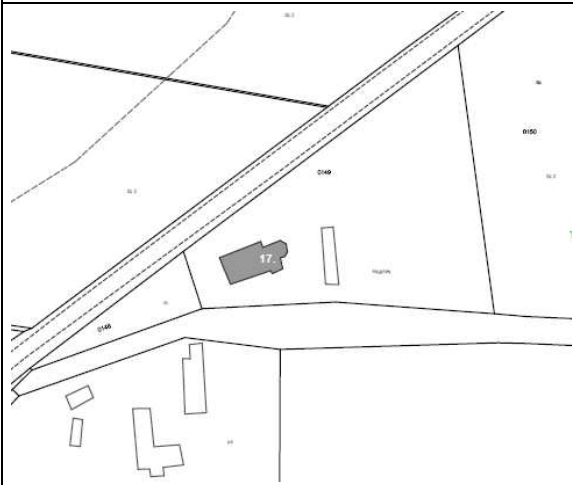
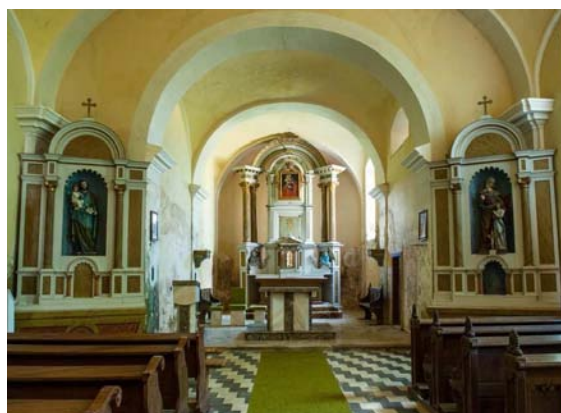
| Sorszám | Törzsszám | megnevezése | cím | hrsz. | környezet |
|---|---|---|---|---|---|
| <b>17</b> | 478 | Kegytemplom | Turbék | 0149 | 0103, 0117, 0118/2, 0147, 0148, 0150, 092/32, 092/33, 092/34 |

1705 előtt épített egykori fakápolnát később kőből építették át: 1756-ban elkészült a templom - hatszögletes záródású - szentélye, 1770-ben az egyemenetes barokk stílusú főhajója. 1775-re elkészült az impozáns oltár is a passauai Mariahilf-kegykép egyik másolatával. A kőből faragott szenteltvíztartó a templom déli bejáratnál még a török időkből való, mosdómedenceként szolgált. A templom lényegében a maival egyező, végleges alakját az 1910-es évek elején elvégzett átalakítás-felújítás eredményeként nyerte el. A templom orgonáját 1865-ben Fazekas János építette, majd 1932-ben a pécsi Angster gyár átépítette.

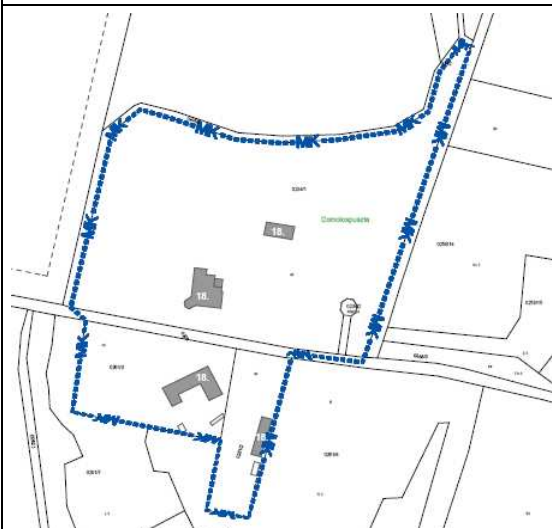
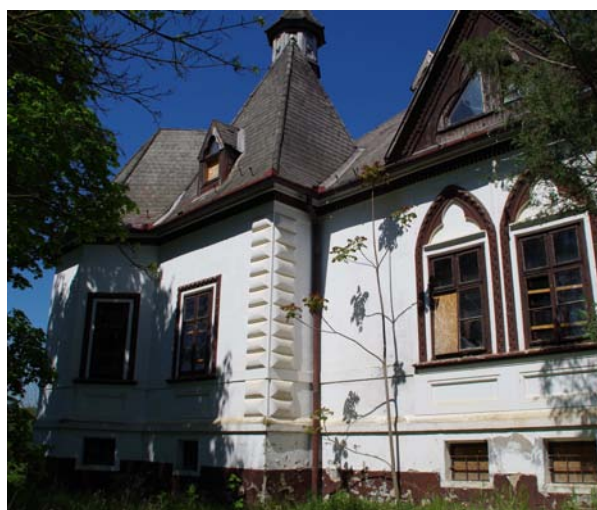
Historizáló, neogótikus stíluselemek felhasználásával 1870-ben épült, - jelenleg - használaton kívüli kastély, magtár és sírkápolna. Gleim berlini építész által tervezett Polák-kastélyt 1989-ben kastélyszállóvá alakították. (megszűnése óta gazdátlanul, funkció nélkül áll.)

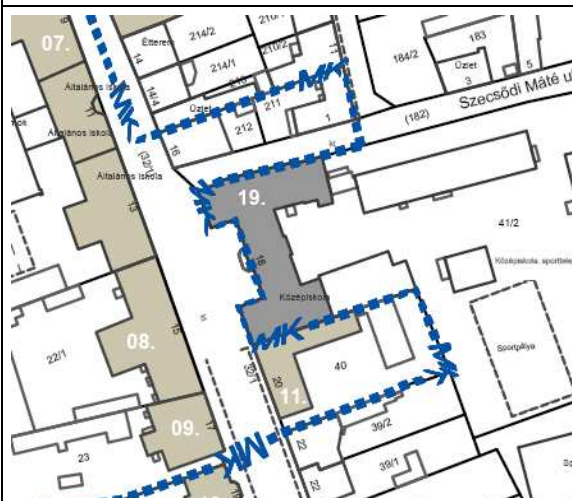
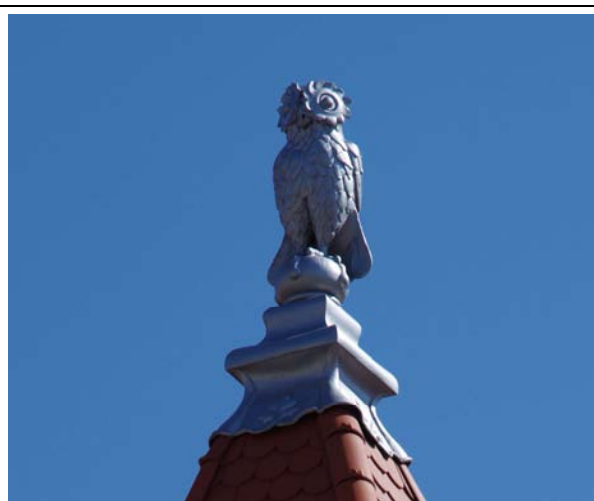
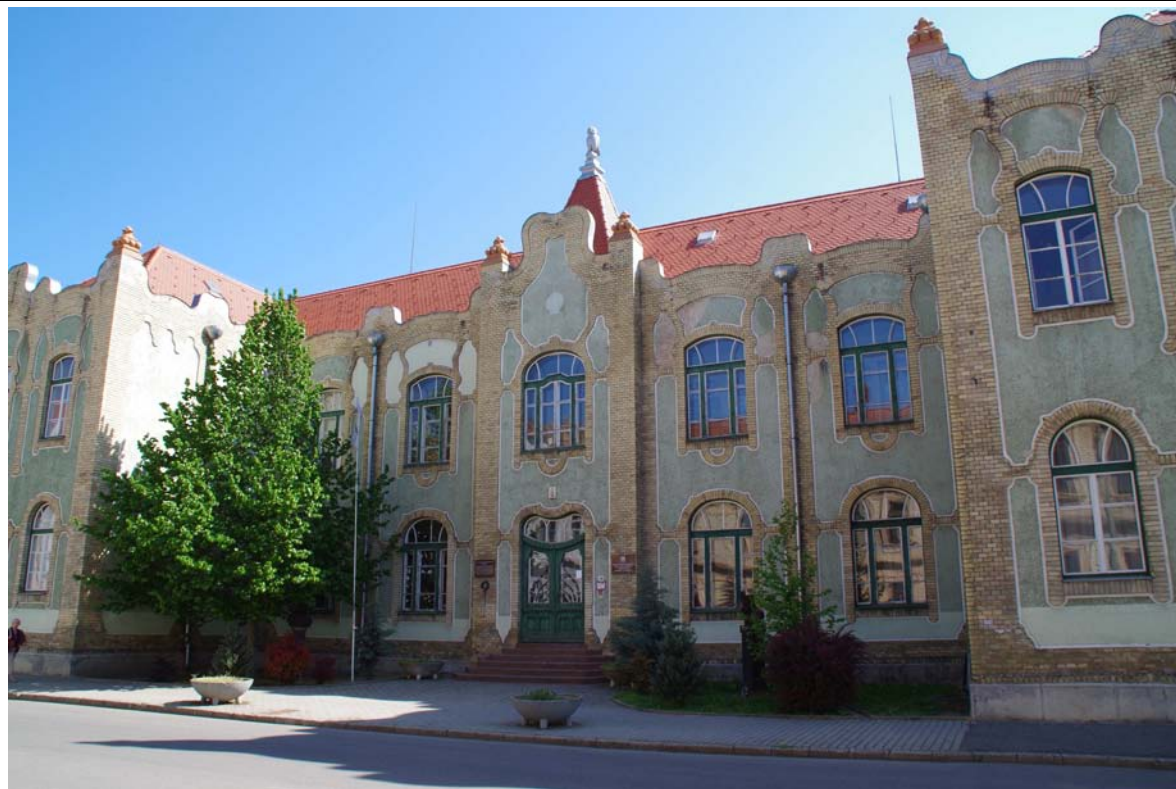
A kétszintes épület főhomlokzata 3-2-1-2-3 tengelyes, ahol a középső axis kis kiülésű, a két szélső erősen kiugró rizalitok. Az alsó szint ablakai kosárfészek, az emeletiek szegmensívesek. A főbejárat hullámíves, az emeleti ablak kosárfészek. A homlokzatok vakoltak, illetve a tengelyek találkozásánál, sarkokon, a nyílászárók körül és között valamint az attika felületén ún. téglaszalag ornamentikával díszítettek.

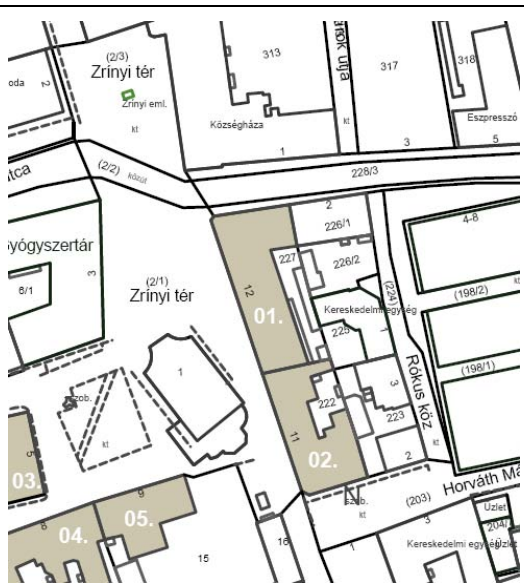
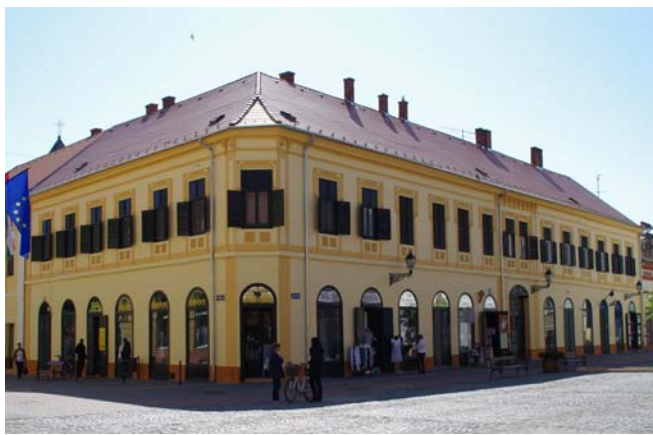
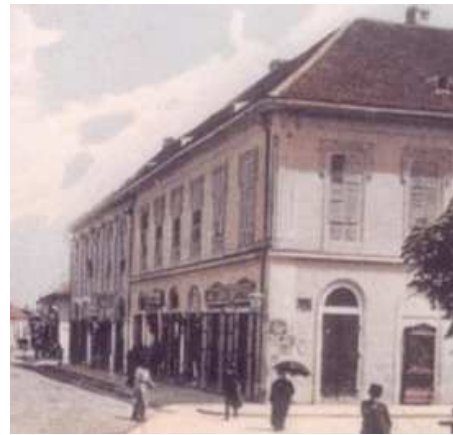
| Eredeti tömegű és részletképzésű polgári lakóépület. Ritmusosan kiosztott nyílásendje, színváltással hangsúlyozott vakolatdíszei, tagozatai (nyílást keretező díszes fejezetű lizénái, váltakozó szemöldök párkányai, széles kiülésű osztó- és záró párkánya, ívsoros vakolatdíszítései, szép részletképzésű ablak osztásai) megőrzendők. | | | |
| Épület tömege, utcai homlokzata és díszei. | | | |

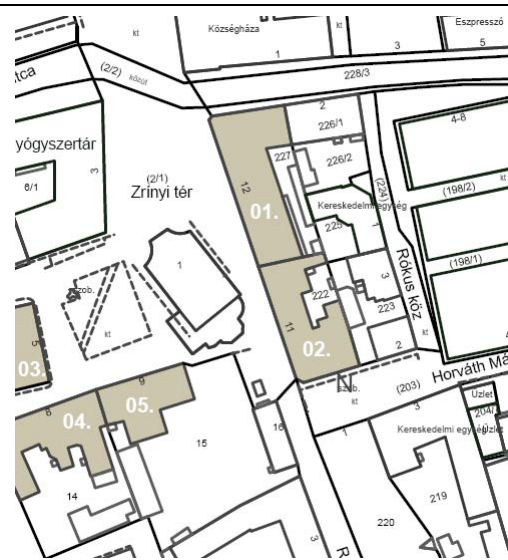
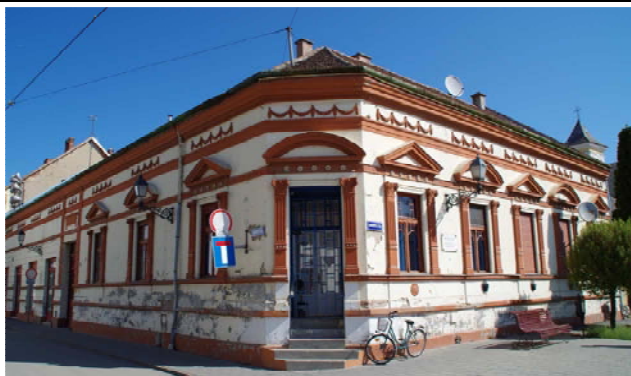
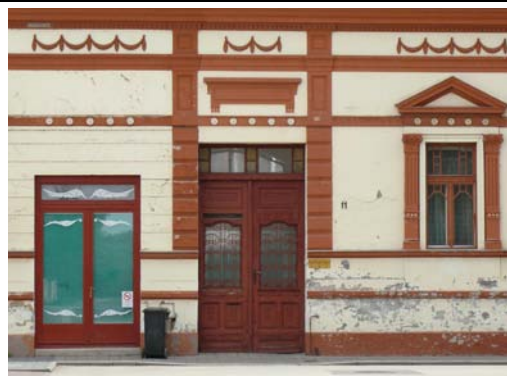
| 3 | CÍM | HRSZ. | VÉDETTSÉG |

| Egyszerű tömegű, szerény megjelenésű, földszintes polgári lakóépület. Homlokzata 1+2+1+1 nyílásokkal illetve díszes eberfejes, volutás fejezetű faloszlopokkal , és a széles kiülési párkány alatti szemöldök mezőben növénymotívumos vakolatdíszekkel tagolt. | | | |
| Épület tömege és homlokzata, tagozatai. | | | |

| Az épület lebontható, a telek a meglévővel azonos egyszerű zárt tömegű épülettel építhető be, az eredeti tagozatok visszaállításával. | | | |

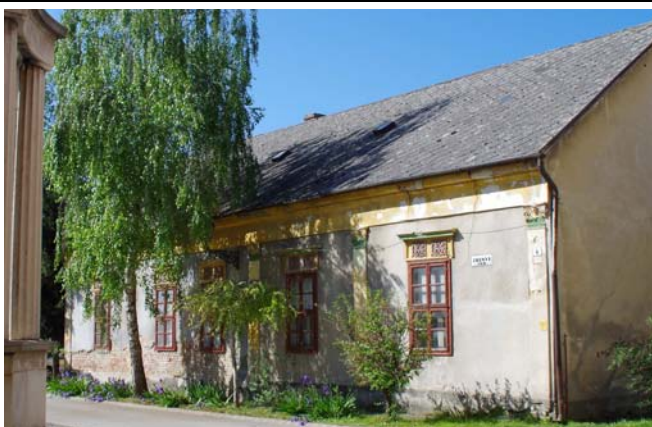
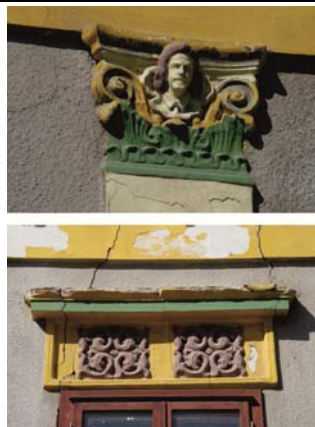
| 4 | CÍM | HRSZ. | VÉDETTSÉG |

| Földszintes, részletgazdag homlokatdíszítésű, mezővárosi lakóépület. Téglarchitektúrárs, széles kiülési geometrikus kialakítású nyíláskeretekkel díszített eredeti nyílaskiosztású homlokat. | | | |
| Épület tömege utcai homlokzata, nyílaskiosztása. | | | |

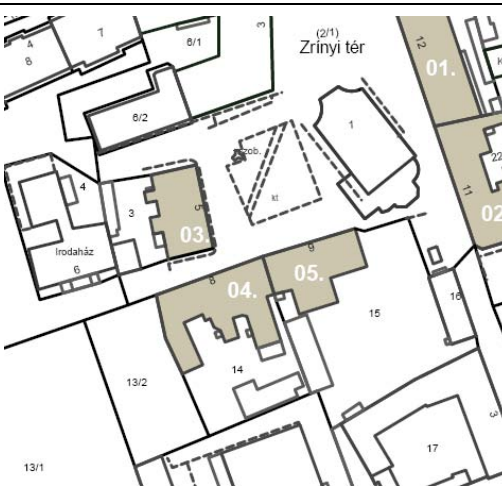
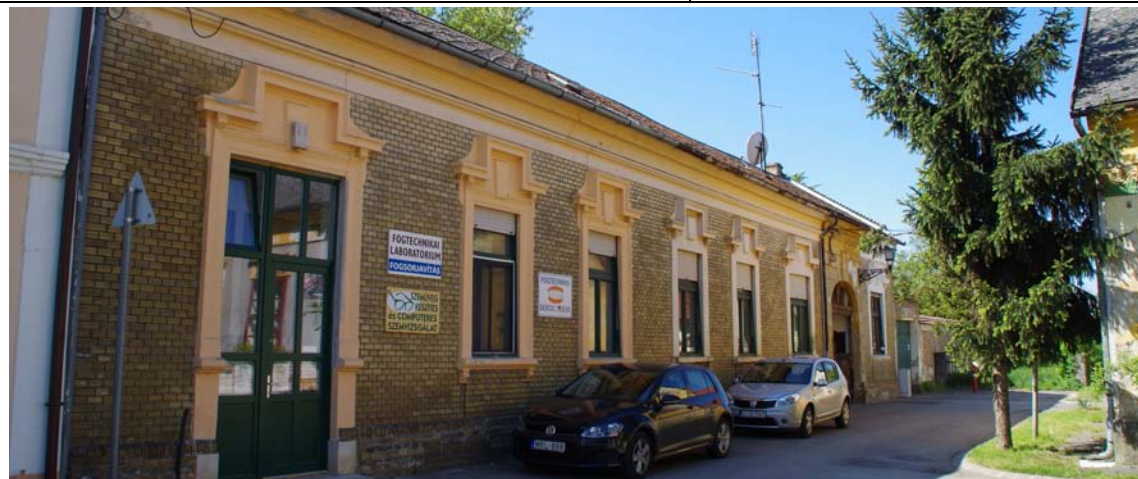
| 5 | CÍM | HRSZ. | VÉDETTSÉG |

| Egyszerű megjelenésű, kétszintes színváltással hangsúlyozott osztópárkánnyal illetve egyszerű geometrikus fejezettel ellátott faloszlopokkal, nyílásokat keretező vakolatsávokkal tagolt homlokzatú szépen felújított hivatali épület. | | | |
| Épület tömege és utcai homlokzata. | | | |
