**ÖRÖKSÉGVÉDELMI HATÁSTANULMÁNY 2017**  
**építészeti értékek**

**SZIGETVÁR VÁROS**  
**ÖRÖKSÉGVÉDELMI HATÁSTANULMÁNYA**

**2017. JÚNIUS**

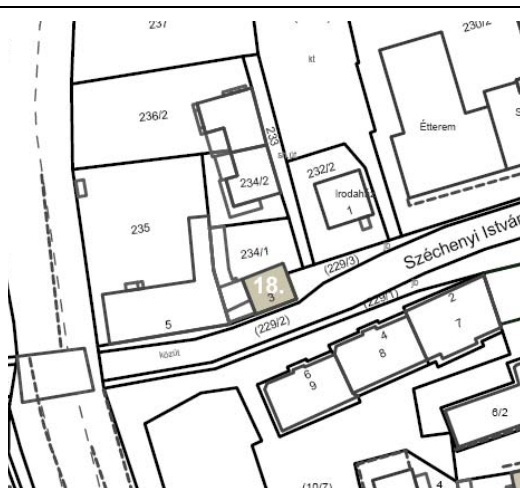
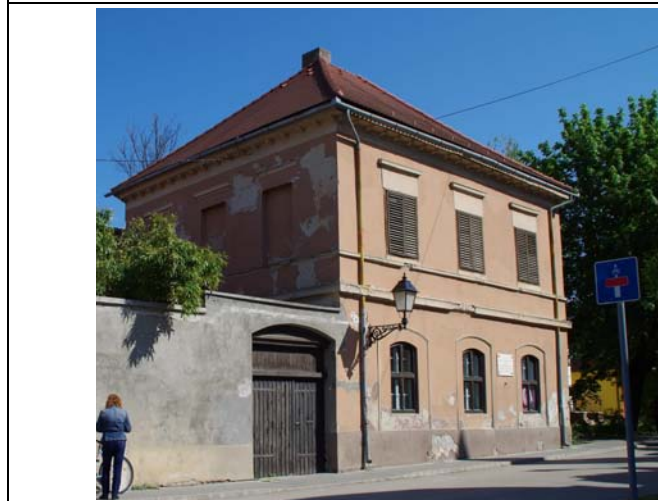
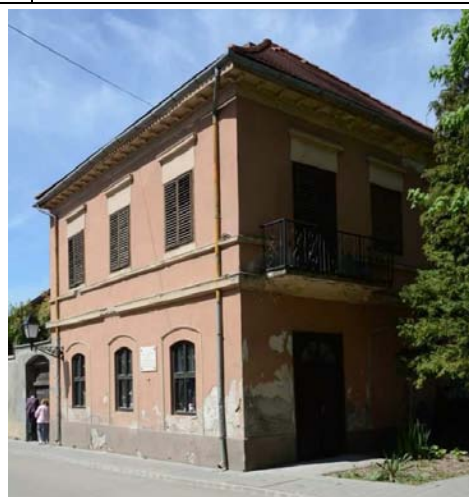
| 18 | CÍM | HRSZ. | VÉDETTSÉG |

| | Széchenyi u. 3. | 234/1 | HV |
| ÉPÜLET/ÉPÍTMÉNY FAJTA | | Lakóépület | |
| Emeletes, négyzet alaprajzú, magas tetőzetű, földszinten íves emeleten egyenes záródású, három ablaktengelyes homlokzatú, késő klasszicista romantikus lakóház, un. Mihók-ház. | | | |
| Épület tömege, homlokzata és tagozatai. | | | |

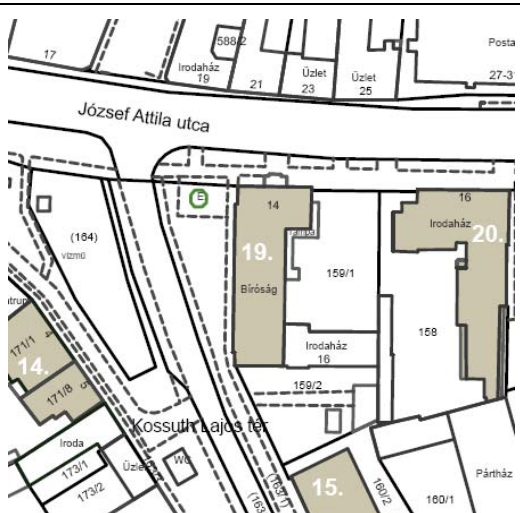
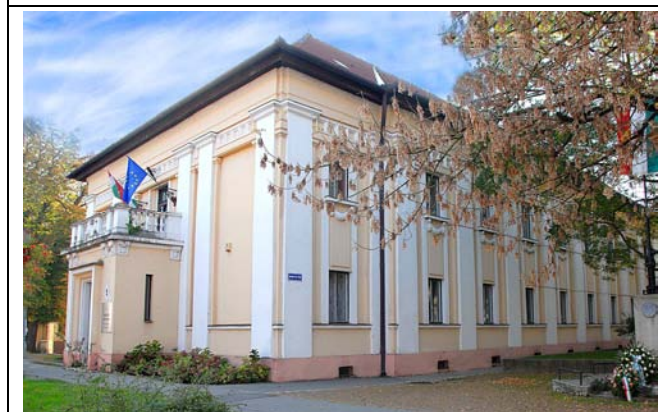
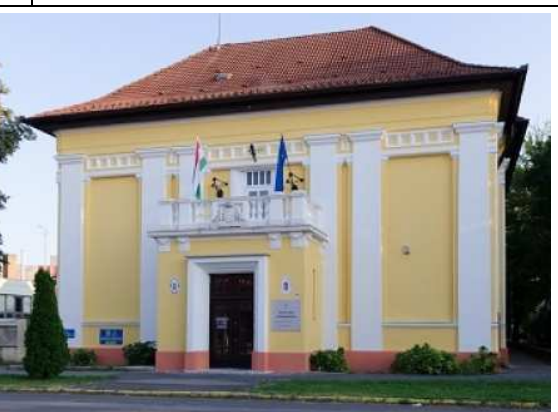
| 19 | CÍM | HRSZ. | VÉDETTSÉG |

| | József A. u. 14. | 159/1 | HV |
| ÉPÜLET/ÉPÍTMÉNY FAJTA | | Járásbíróság | |
| 1920-as években emelt, eklektikus bírósági épület. A ritmusos nyílaskiosztású kétszintes, hangsúlyos függőleges tagolású homlokzatot, óriásoszlopok – lizénák – barokkot idéző kalász motívumok, bejárati balusztrádos mellvédes felépítmény díszíti. | | | |
| Épület tömege, homlokzata és tagozatai. | | | |

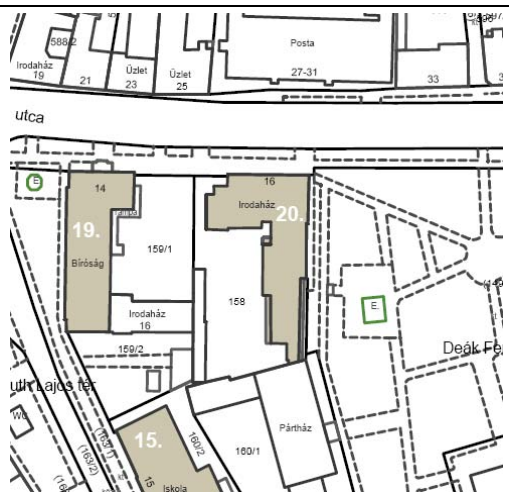
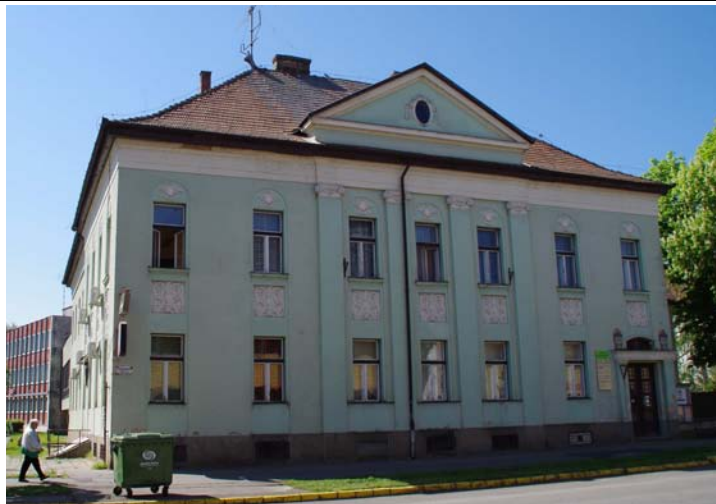
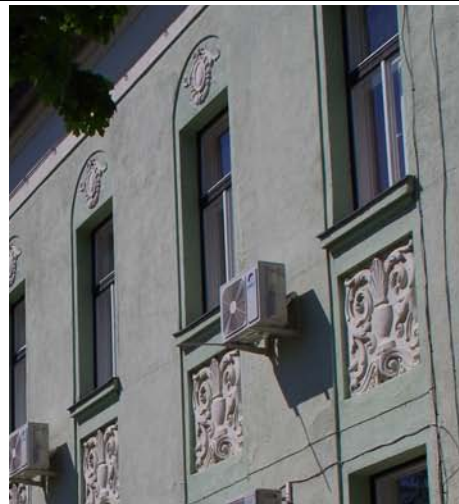
| 20 | CÍM | HRSZ. | VÉDETTSÉG |

| | József A. u. 16. | 158 | HV |
| ÉPÜLET/ÉPÍTMÉNY FAJTA | | Irodaház | |
| Szimmetrikus homlokzatszervezésű, historizáló középület, egykori járási tanácsház. Volutás fejezetű kétszintes lizénákkal, szecessziós vakolatdíszítéssel tagolt, timpanonos felépítménnyel hangsúlyozott utcai homlokzat jellemzi. | | | |
| Épület tömege, homlokzata és tagozatai. | | | |

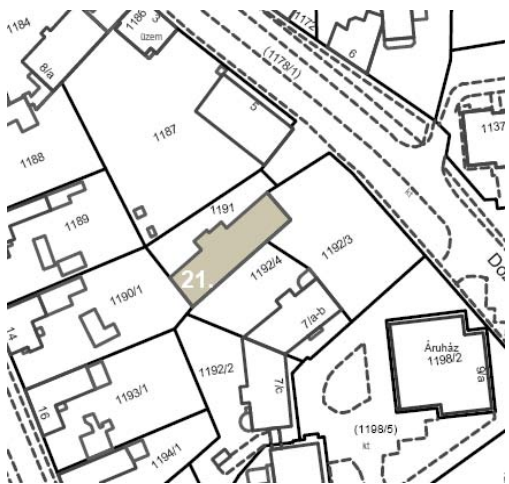
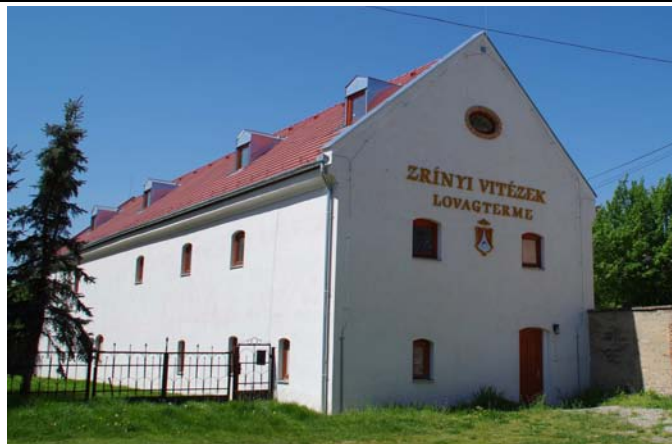
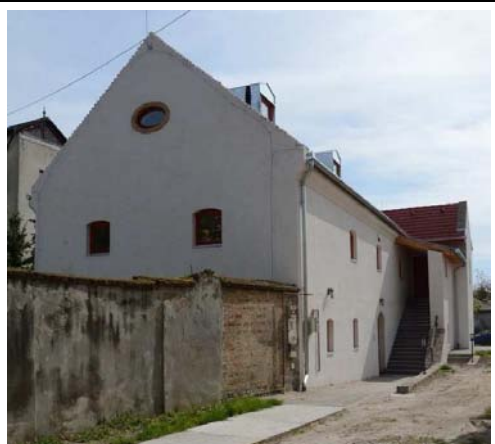
| 21 | CÍM | HRSZ. | VÉDETTSÉG |

| | Dózsa Gy. u. 5/2. | 1191 | HV |
| ÉPÜLET/ÉPÍTMÉNY FAJTA | | Kiállítótér | |
| 18. században épült háromszintes keresztboltíves egykori barokk magtár. A már külön ingatlanként nyilvántartott kiállítótér - lovagterem a szomszédos Szily-ház melléképülete volt. | | | |
| Épület tömege, nyílaskiosztása. | | | |

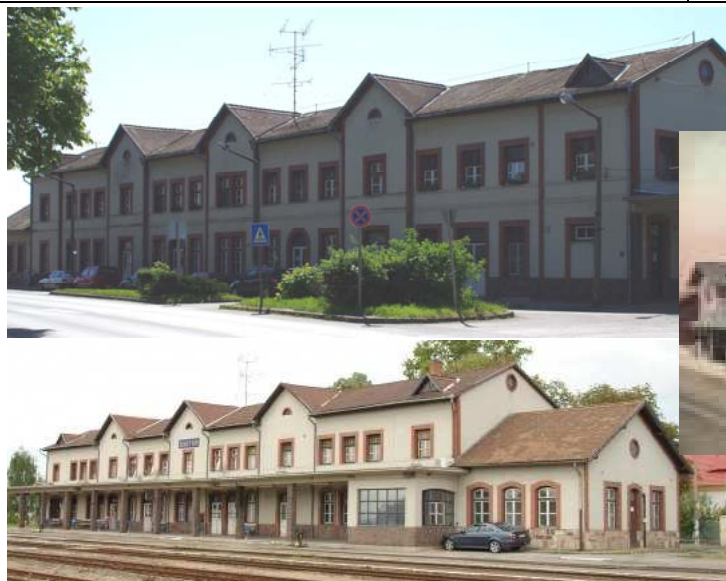
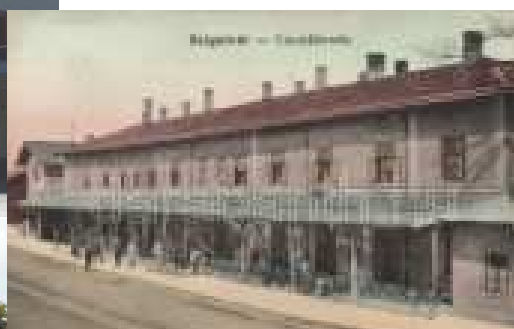
| 22 | CÍM | HRSZ. | VÉDETTSÉG |

| | Rákóczi u. 35. | 1016/6 | HV |
| ÉPÜLET/ÉPÍTMÉNY FAJTA | | Állomásépület | |
| Az egymenetes, hosszú, egyenes ereszvonallal készült állomásépület tömegét kereszt „szárnyakkal” tagolták. Az téglarchitektúrás keretézéssel hangsúlyozott nyílaskiosztás és a függőleges tagolás az eredeti szerinti. | | | |
| Épület tömege, homlokzata és nyílaskiosztása. | | | |

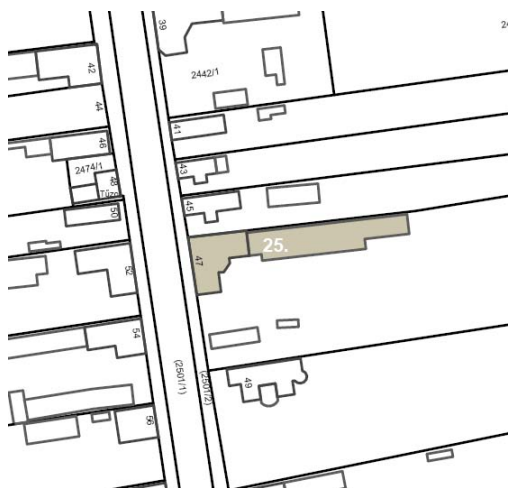
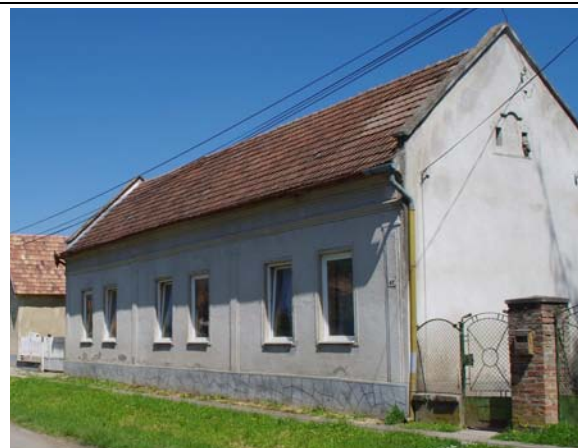
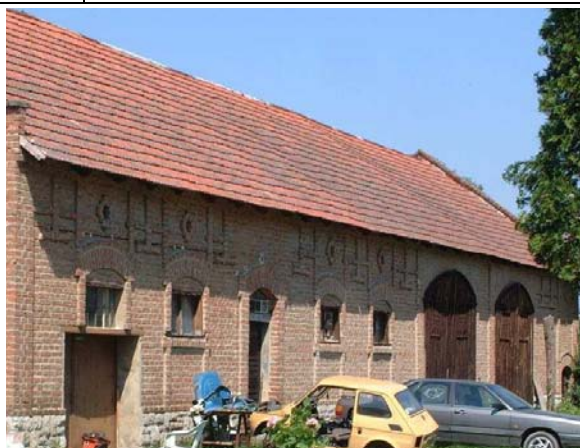
| 25 | CÍM | HRSZ. | VÉDETTSÉG |

| | Fő utca 47. | 2446 | HV |
| A lakóépület utcai homlokzatának nyílásait sajnos osztás nélküli ablakokra cserélték. | | | |

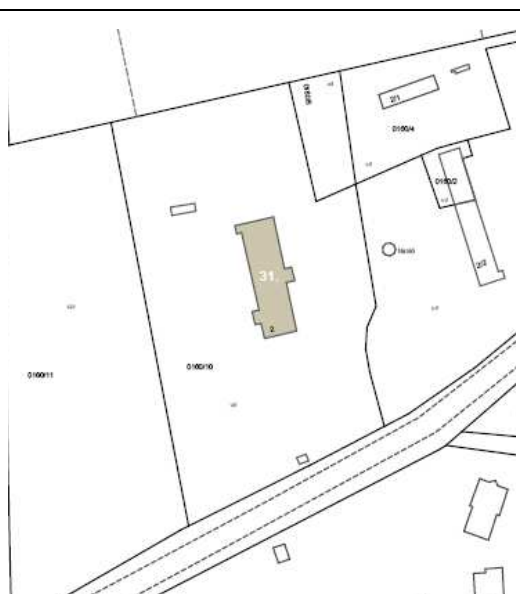
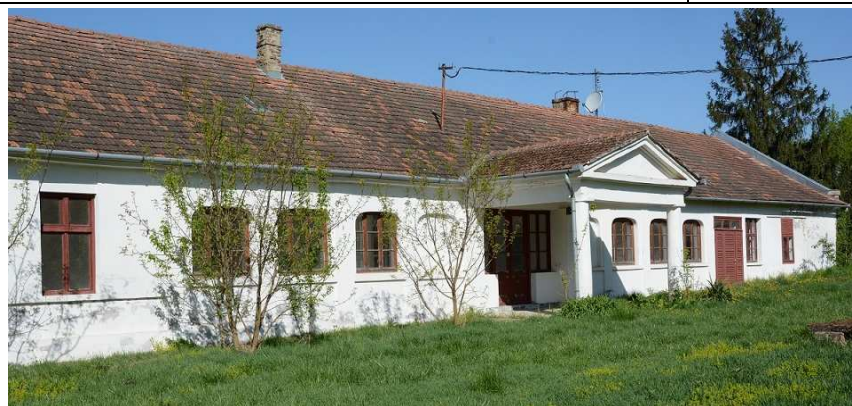
| A felújításokat követően a nyíláskiosztást ugyan megtartották, de eredeti jellegét elvesztette. | | | |
